Condensproblemen bij sandwich

Otto Kettlitz, Kettlitz Gevel- en Dakadvies BV te Rijswijk

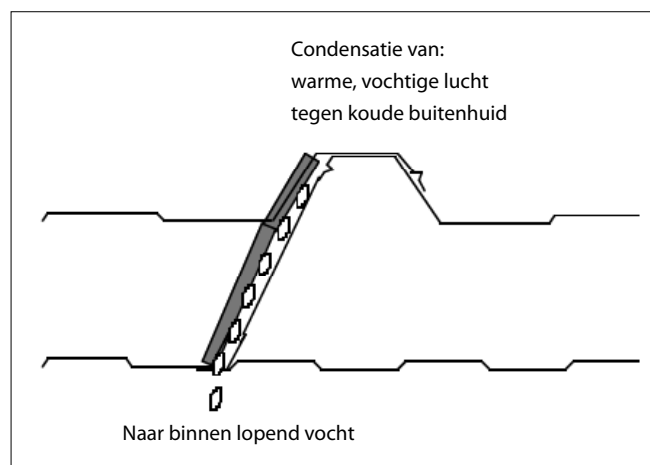
Condensvorming in een langsvoeg als gevolg van een niet voldoende aangedrukt afdichtband.

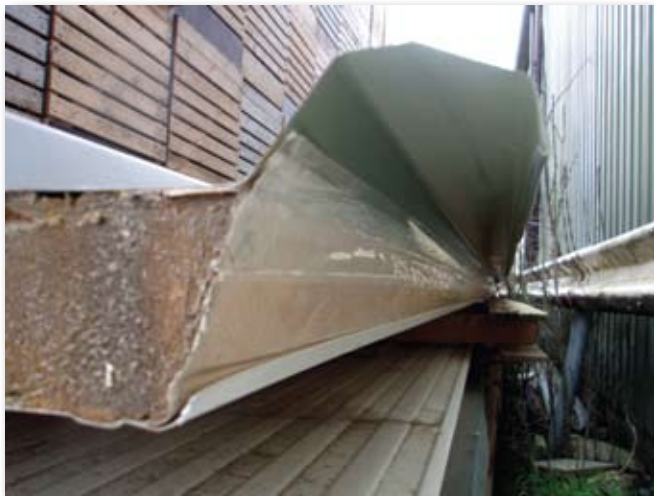
Sandwichdakpanelen geleverd zonder fabrieksmatig aangebrachte afdichtband in de langsvoeg.

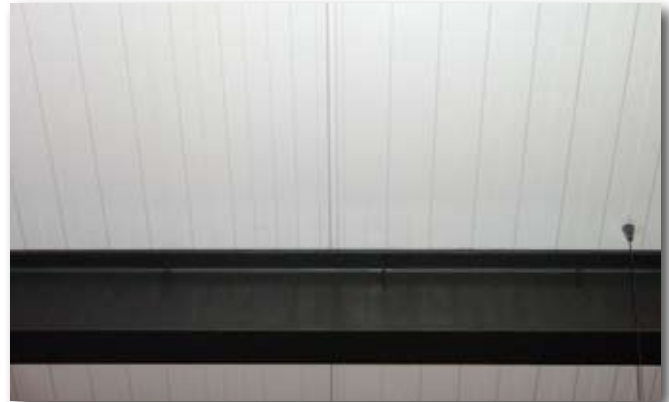
Zich breed aftekenende langsvoegen kunnen duiden op een onvoldoende dichting ter plaatse.

Deze aanvullende dichting kan bestaan uit een duurzame kitafdichting, transparant of in kleur, aan te brengen ter plaatse van de voegen. Deze dient vanaf de onderzijde te worden aangebracht. Dit is een zeker niet te onderschatten activiteit. Het kan hierbij om honderden meters kitafdichting gaan die 'boven het hoofd' aangebracht moet worden. Bovendien kunnen er zich in de onderliggende ruimte allerlei obstakels bevinden die de bereikbaarheid beperken of die extra kosten met zich meebrengen.
