Montagefouten leiden tot lekkage

Het dak van een boerderijwoning is vernieuwd. De dakpannen zijn vervangen door metalen 'dakpanplaten' en de dakopbouw en onderconstructie zijn gewijzigd. Het nieuw aangebrachte dak lekt echter regelmatig. In de winter is er plaatselijk zelfs ijsvorming aan de onderzijde zichtbaar.

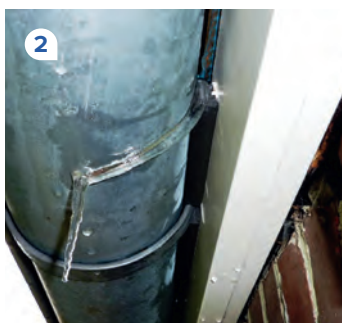
1 // Aan de onderzijde van de dakfolie ontstaat in de winter ijsvorming. 2-3 // Ook bij en achter de dakgoot vormen zich ijspegels. 4 // Binnenaanzicht van de nok van de boerderijwoning. 5 // Langsoverlap bij de dakpanplaten zonder bevestiging. 6 // De volgorde van plaatsing van de dakplaten wijkt af van de door de leverancier aangegeven volgorde. Plaatselijk zijn bij de overlap kleine delen van de platen afgeknipt. 7 // Bij een knik in het dak sluiten de platen niet correct op elkaar aan. 8-9 // Het zetwerk is plaatselijk niet correct afgewerkt.

De waterkerende dampdoorlatende folie wordt vervangen door een waterdichte dampopen folie. Deze folie wordt aan de nok doorgelegd en eindigt onderaan het dak in de goot.

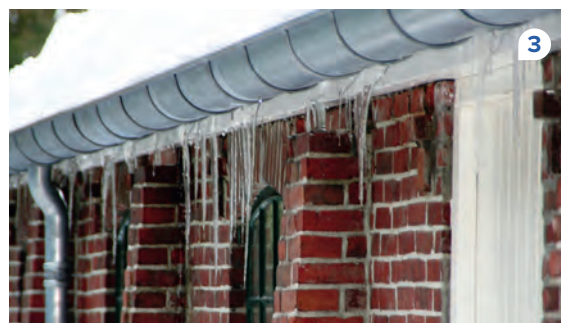
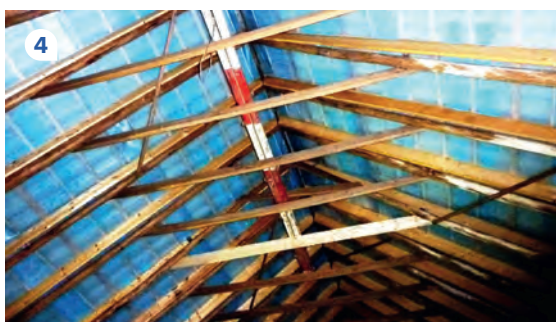
De nu toegepaste folie is bij de nok niet doorgelegd. Vocht kan hier onder de folie terechtkomen. Onderaan het dak is de folie niet doorgelegd tot in de goot, maar eindigt deze tussen de goot en de onderconstructie. Afstromend vocht komt daarom niet in de goot terecht, maar loopt tussen de goot en de onderconstructie naar beneden bij de muur. Hierdoor wordt de muur nat en ontstaan in de winterperiode ijspegels achter de goot.

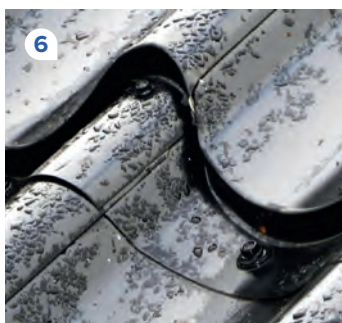
- Er zijn kieren/openingen zichtbaar.
- De volgorde van plaatsing van de dakpanplaten wijkt af van de door de leverancier aangegeven volgorde. Plaatselijk zijn bij de overlap kleine delen van de platen afgeknipt.
- De dakpanplaten zijn plaatselijk onvoldoende bevestigd.
- Bij een knik in het dak sluiten de platen niet correct op elkaar aan.
- Het zetwerk is plaatselijk niet correct afgewerkt.

De montage van de dakpanplaten wordt correct uitgevoerd, conform de voorschriften van de leverancier en de Kwaliteitsrichtlijn metalen gevels en daken. Dit houdt onder meer in dat:

- De platen beter passend en sluitend worden gemonteerd.
- Plaatselijk extra bevestigings worden aangebracht.
- De zetstukken beter passend worden gemonteerd.
