Rapport testprogramma Building Balance Fv1.0

## Rapport Testprogramma Building Balance Fv1.0

### Stichting Building Balance

Referentie: 20240078 / 37318

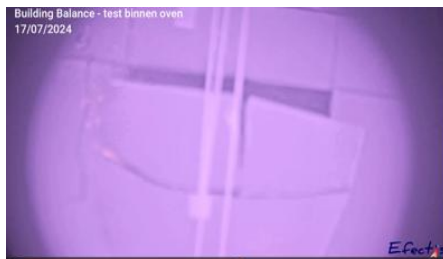
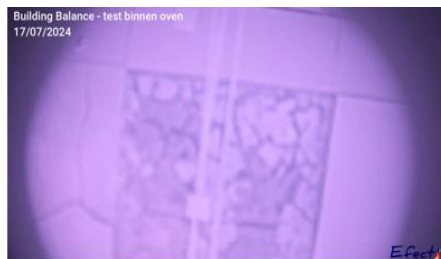
Koelend tussen 17-20min  
Positiestabiliteit tussen 20-30min

Koelend tussen 20-30 min  
Positiestabiliteit tussen 26-35min

*Figuur 2: Brandwerendheid van dragende wanden wordt primair geregeld (85-90%) via het brandbeschermend vermogen van plaatlagen (in dit geval 12,5 mm gipsvezelplaat + 9 mm OSB).*

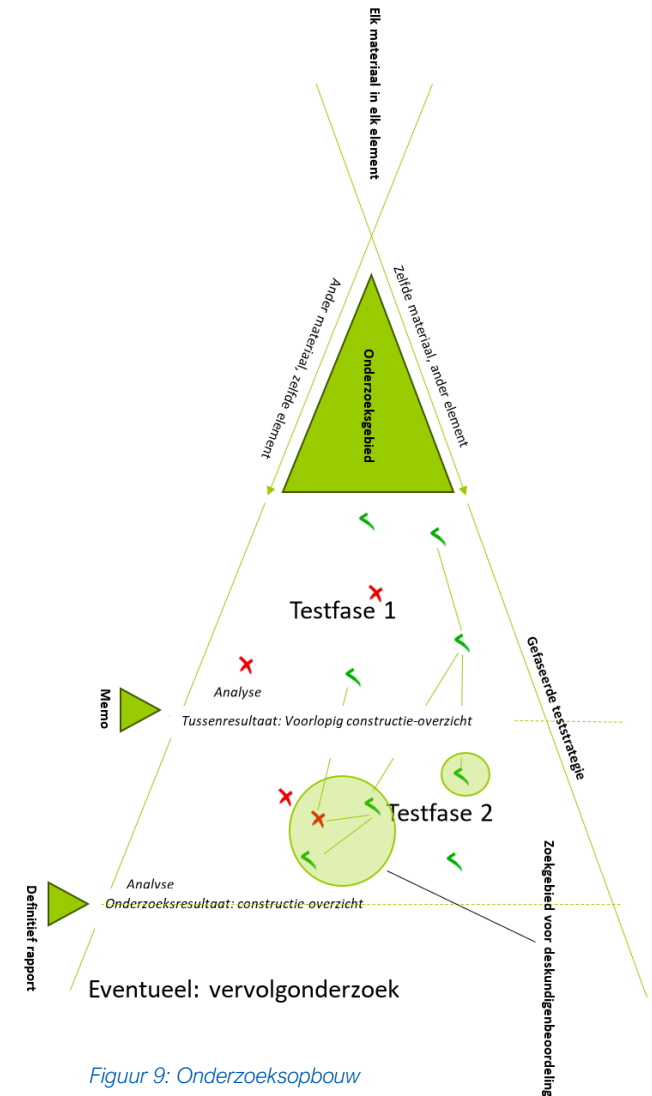
Figuur 9: Onderzoekopbouw

- 3<sup>e</sup> testfase was bedoeld voor controleren van waarnemingen uit 1<sup>e</sup> en 2<sup>e</sup> testfase en zijn de nieuwe PL(h)-testen uitgevoerd. De nadruk lag hier op het uitvoeren van controletesten van de opgedane kennis uit testfase 1 en 2 (zoals het vaststellen van de voorspellingsbetrouwbaarheid van de ConeRadiantPanel-test) en het opdoen van kennis met de Europese test- en classificatiewijze cf. prEN 1995-1-2:2023; Annex D (PL(h)-test) voor de bepaling en toekenning van de PL-klasse. Dit is onder meer gedaan om Europese overdraagbaarheid van testenresultaten en recessiesnelheden te realiseren, maar ook om testconnectie te maken met de zogenaamde PL(v)-testmethodiek.

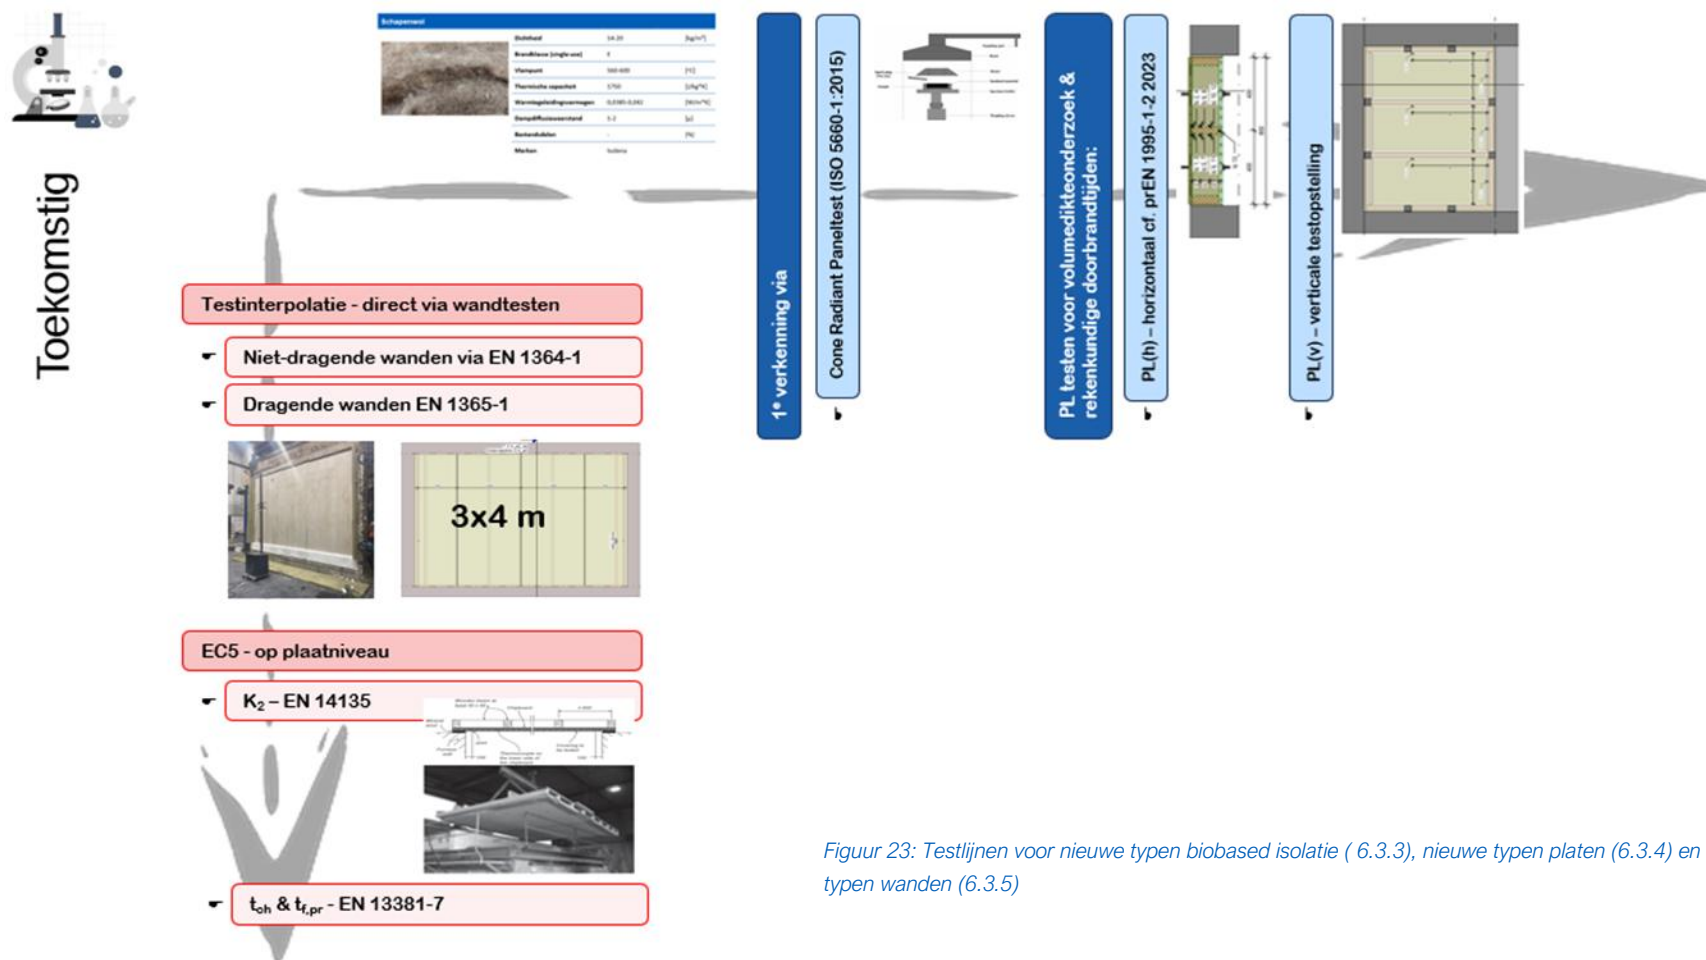
Figuur 23: Testlijnen voor nieuwe typen biobased isolatie ( 6.3.3), nieuwe typen platen (6.3.4) en nieuwe typen wanden (6.3.5)

Deze testinformatie kan worden opgenomen in de lijsten van Building Balance.

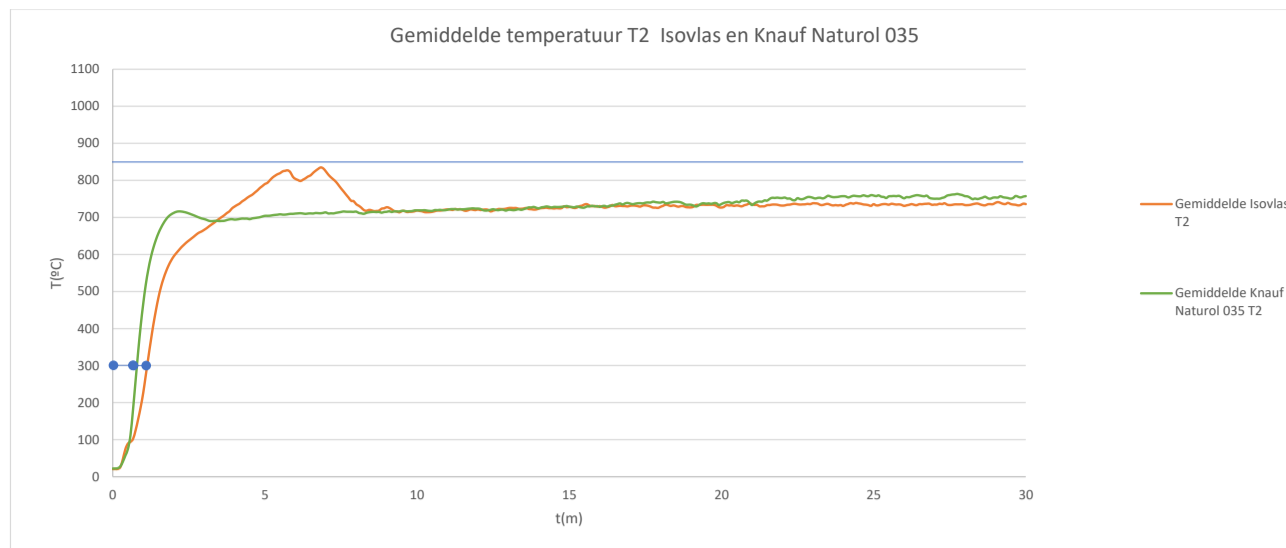
Resultaten	meetblad	hennepwol - Hemkor	hennepwol	Knauf 035	
Gemiddelde	T2	[min]	°C	[min]	°C
Tijd		3,92	297,6	1,25	296,9
		4,00	316,2	1,33	361,3
$\Delta T/300^{\circ}\text{C}$		3,9277	300	1,2543	300
		2,6734

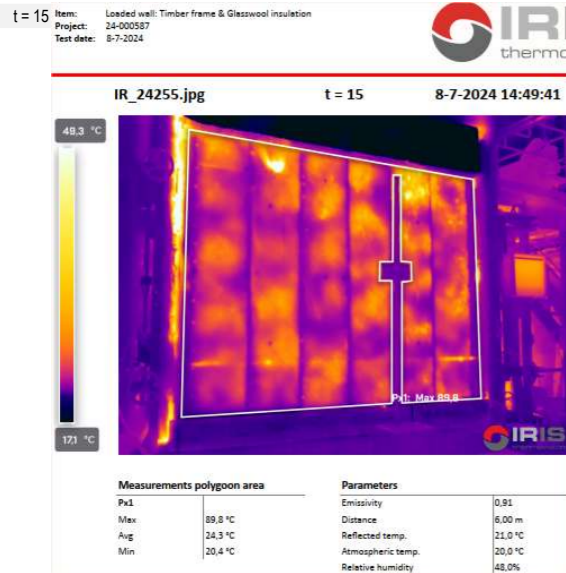
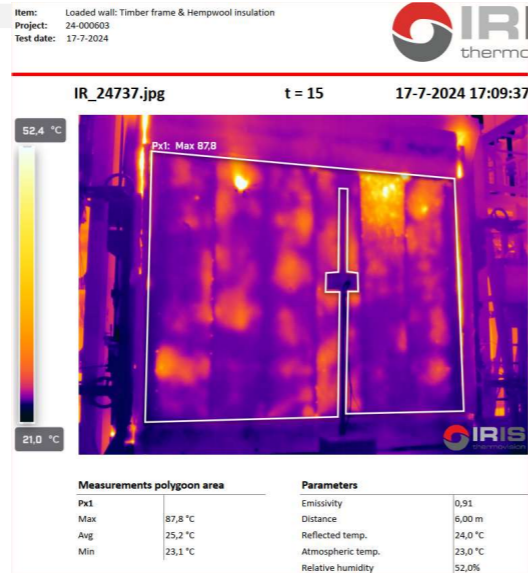
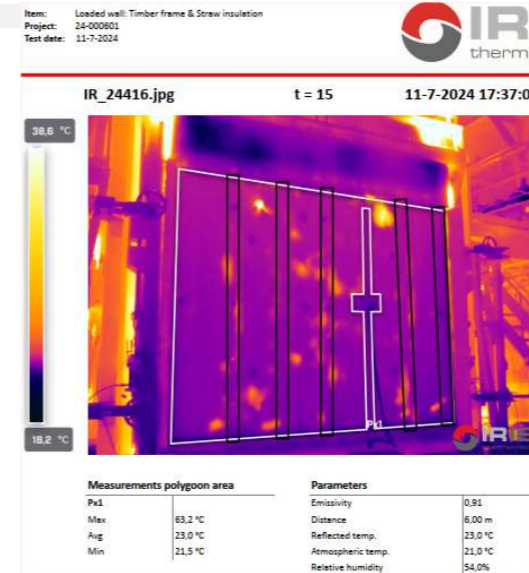
R-H richting einde vocht in plaat (calcineren v/d plaat) ca. 17. min.

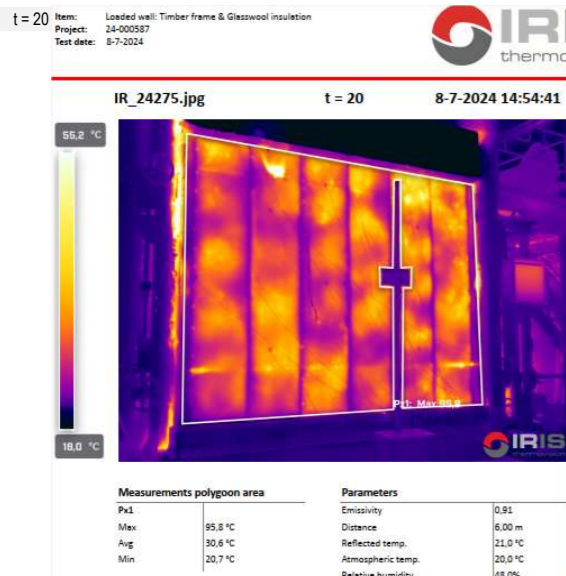
R-H geeft geen koeling (plaat is gecalcineerd) en OSB warmt snel sterk op

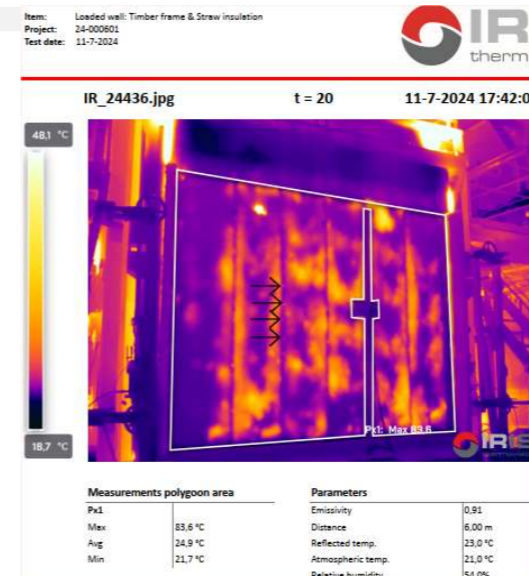
R-H geeft geen koeling (plaat is gecalcineerd) en OSB warmt snel sterk op

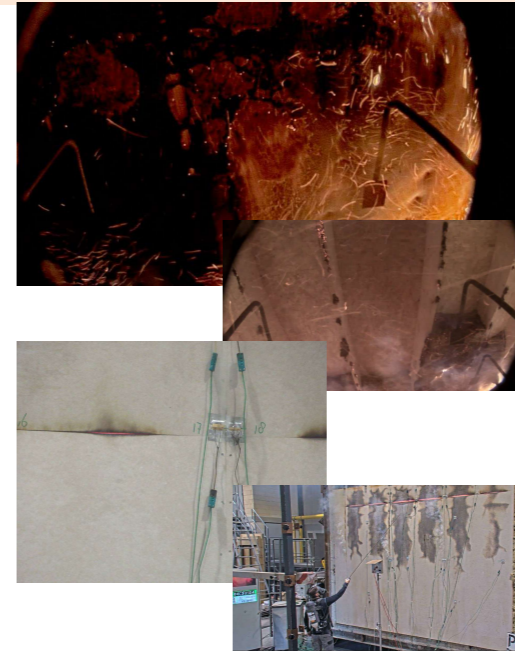
Figuur 8

*Waarneming tijdens test:*

*Tijdens de beproeving brandde na 20 seconden de folie aan de vuurzijde weg. Na 30 seconden viel het isolatiemateriaal vrijwel volledig in de oven. Na 24 minuten werd een gloeinaad zichtbaar in vak 5 (vanaf links). Op 32 minuten ontstond in vak 4 (vanaf links) een horizontale naad > 6 mm en > 150 mm lang, waarmee de prestatie E werd bereikt.*

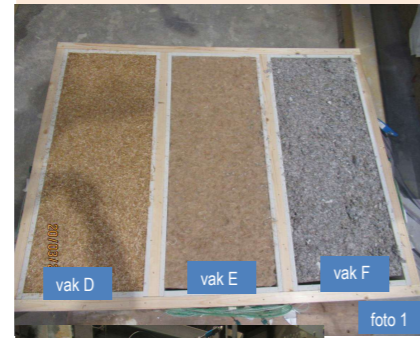
Figuur 13

Waarneming tijdens test:  
Foto 1: Constructie, vakvullingen (vanaf de vuurzijde)  
Foto 2: Constructie, aanzicht MDF na 14 minuten beproeving  
Foto 3: Krimp na 30 minuten

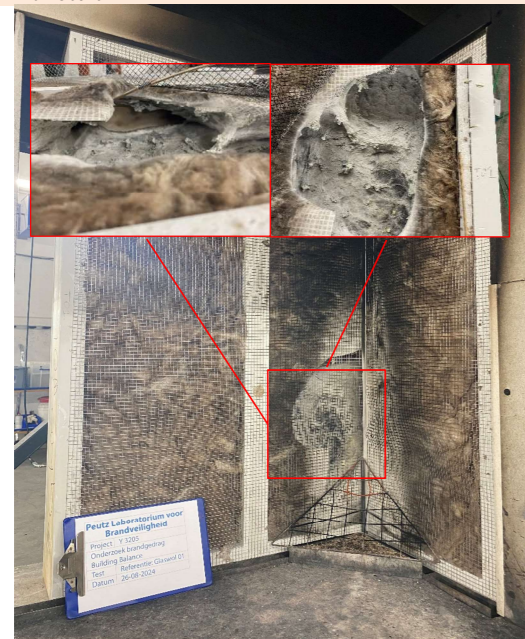
SBI - 0.1 Glaswool

Waarneming voorafgaande test:  
Vulgraad van testspecimen = 100%

Waarneming na testbeëindiging:  
Gatvorm (b+h+d): 300•600•160 mm  
Dikteverlies (tot onaangetaaste laag): 89%

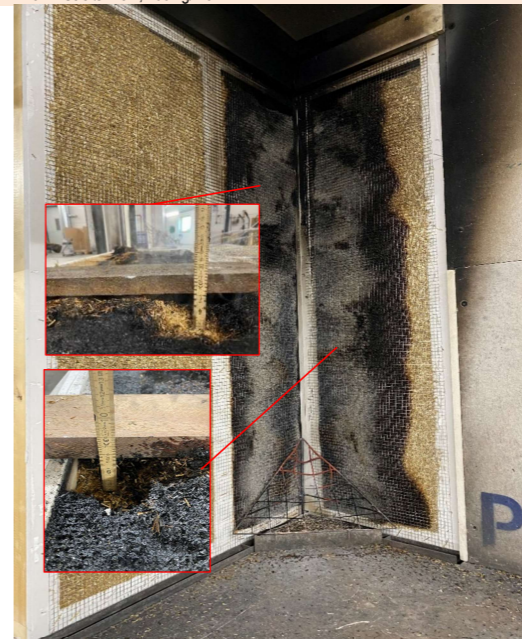
- 6.14 Stro Ø 1 cm, 100 kg/m<sup>3</sup>

Waarneming voorafgaande test:  
Vulgraad van testspecimen = 99/98%; inklinking door transport gemiddeld 1/2%

Waarneming na testbeëindiging:  
Hoogteverlies: ca. 1%  
Dikteverlies (tot onaangetaaste laag): 30-47%; materiaal is aan de linker aangegeven zijde is verder afgekoold met ca. 50%

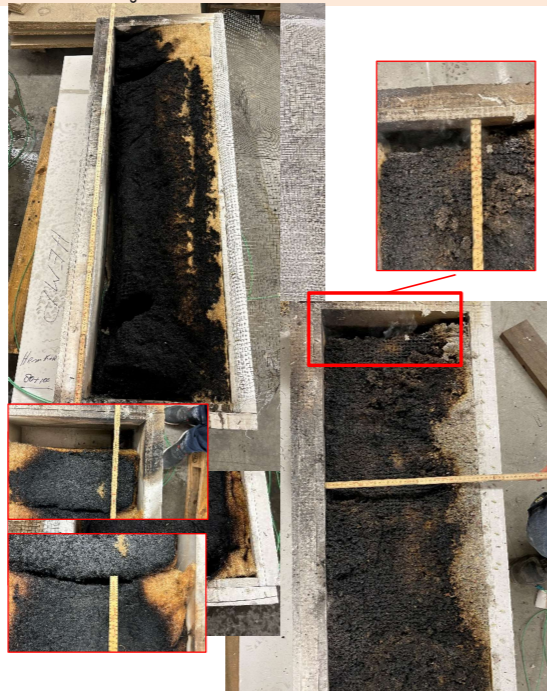
- 4.10 Isofloc 58 kg/m<sup>3</sup>

Waarneming voorafgaande test:  
Vulgraad van testspecimen = 98%; inklinking door transport gemiddeld 2%

Waarneming na testbeëindiging:  
Hoogteverlies: 3,6% in korte vleugel / 6,1% in lange vleugel.  
Dikteverlies (tot onaangetaste laag): 22- 33%.

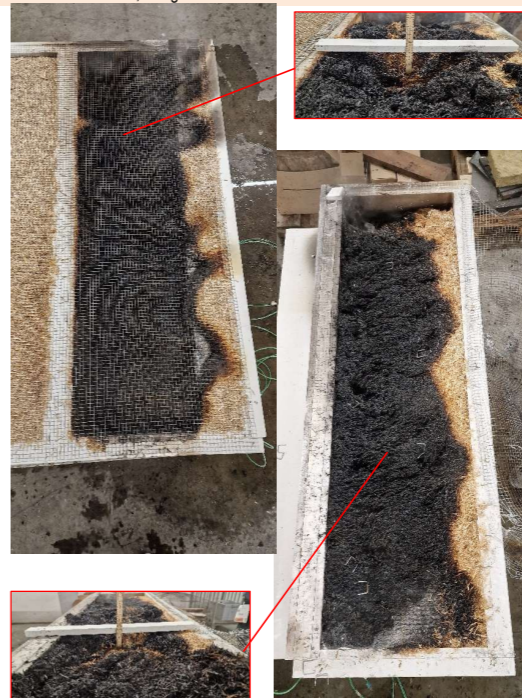
- 6.13 Stro Ø 2 cm, 80 kg/m<sup>3</sup>

Waarneming voorafgaande test:  
Vulgraad van testspecimen = 98%; inklinking door transport gemiddeld 2%

Waarneming na testbeëindiging:  
Hoogteverlies: 3,4% in korte vleugel / 5% in lange vleugel.  
Dikteverlies (tot onaangetaste laag): 33-39%.

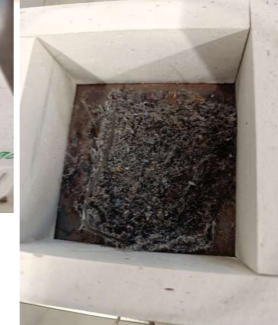
Foto's 23 en 24: Tarwestro Ø 2 cm, 80 kg/m<sup>3</sup> - voor/na test

Waarneming voorafgaande test: Vulgraad testspecimen = praktisch 100%

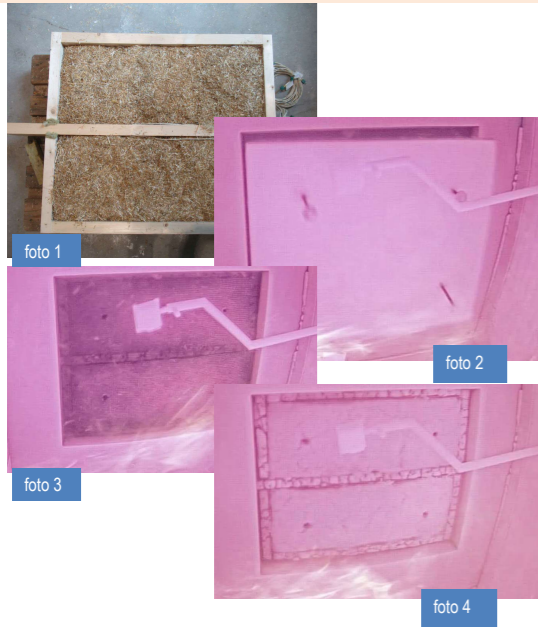
Figuur 10

Waarneming tijdens test:

Foto 1: Constructie, vakvullingen (vanaf de niet-verhitte zijde)

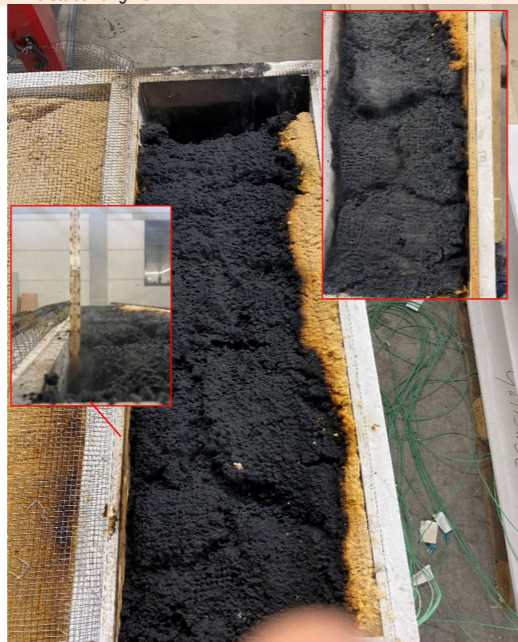
- 1.3 Steico 40 kg/m<sup>3</sup>

Waarneming voorafgaande test:  
 Vulgraad van testspecimen = 94-99%; inklinking door transport in lange vleugel 6% / in korte vleugel 1%.

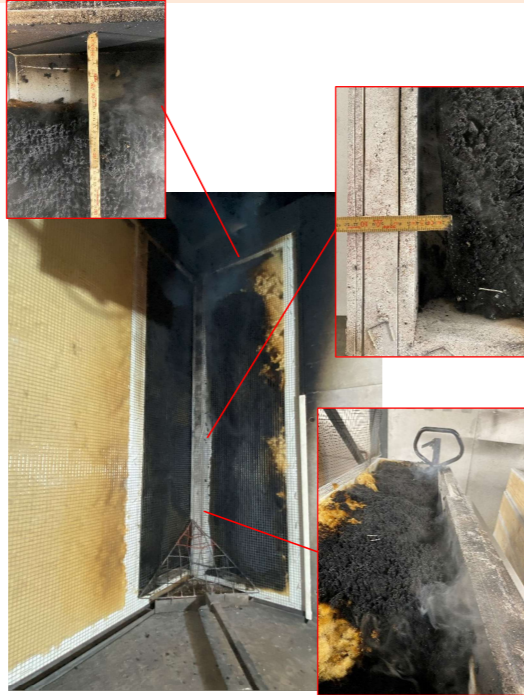
- 1.4 Gutex 40 kg/m<sup>3</sup>

Waarneming voorafgaande test:

Vulgraad van testspecimen = 92-97%; inklinking door transport in lange vleugel 3% / in korte vleugel 8%.

Het materiaal is 38-44% verwijderd in de diepte aan de bovenzijde. Aan de linkerkzijde in de korte vleugel is een naad ontstaan van 4 cm breed. Het materiaal was bijna overal zwart verbrand.

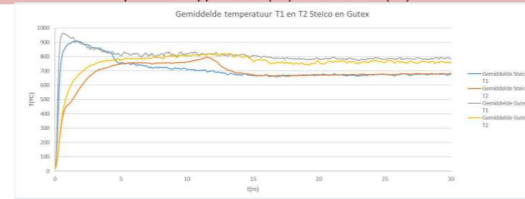
Gemiddelde temperaturen oppervlakte (T1) en onderkant (T2)

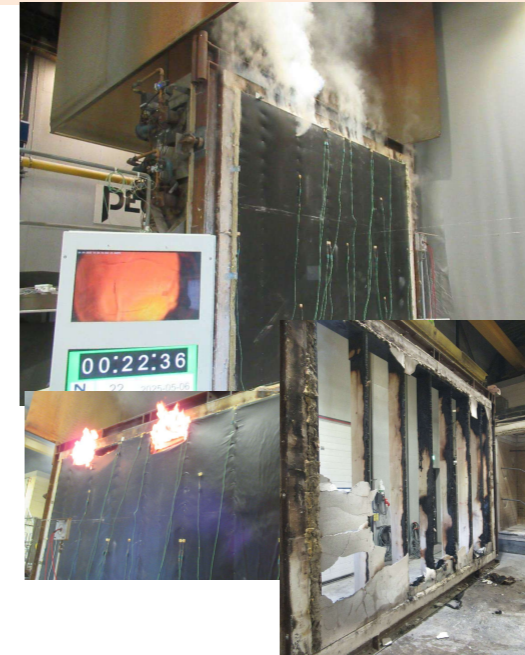
Figuur 8

*Waarneming tijdens test:  
Tijdens de test ontstond na 22 minuten een gat in de folie. Na 26 minuten traden vlammen >  
10 seconden op, waarmee de prestatie E werd bereikt. Na afloop was vanaf de vuurzijde het  
houten frame zichtbaar.*

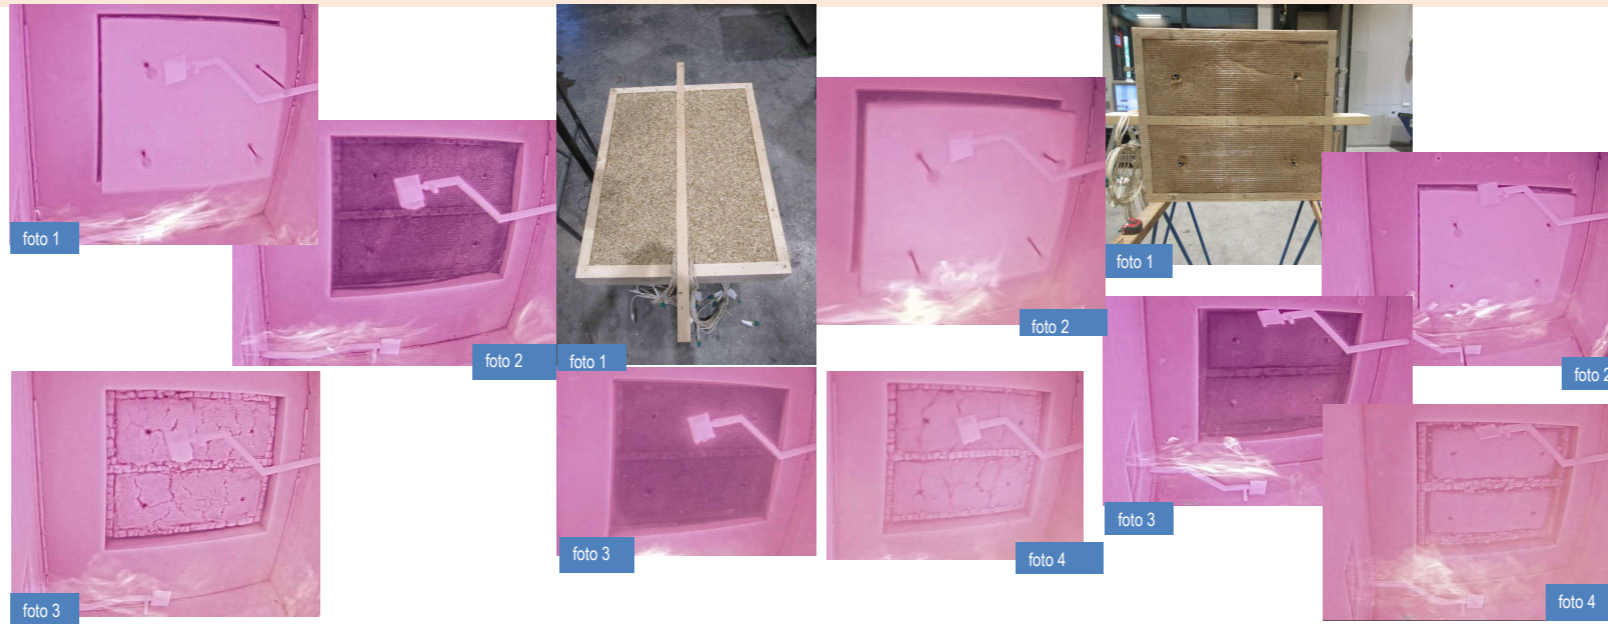
Figuur 10

*Waarneming tijdens test:*

*Foto 1: Beproeving, (VZ) tijdens wegvallen beschermingsplaat na 45 minuten  
Foto 2: Beproeving, (VZ) direct na het wegvallen beschermingsplaat na 45 minuten  
Foto 3: Beproeving, (VZ) na 60 minuten*

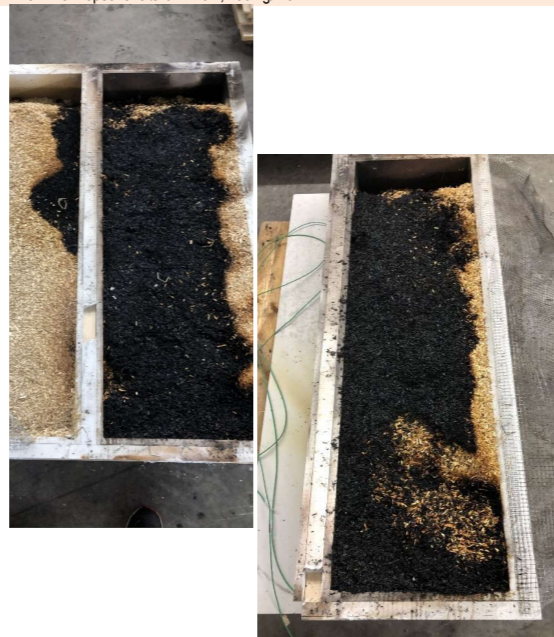
- 3.7 Hennepscheve Ø 0.4-1 cm, 150 kg/m<sup>3</sup>

Waarneming voorafgaande test:  
 Vulgraad van testspecimen = 93%; inklinking door transport gemiddeld 7,2% (ca. 100 mm).  
 Waarneming na testbeindiging:  
 Hoogteverlies: 11-17%  
 Dikteverlies (tot onaangestaste laag): gemiddeld 11% -100% afgekoold in onderhoek

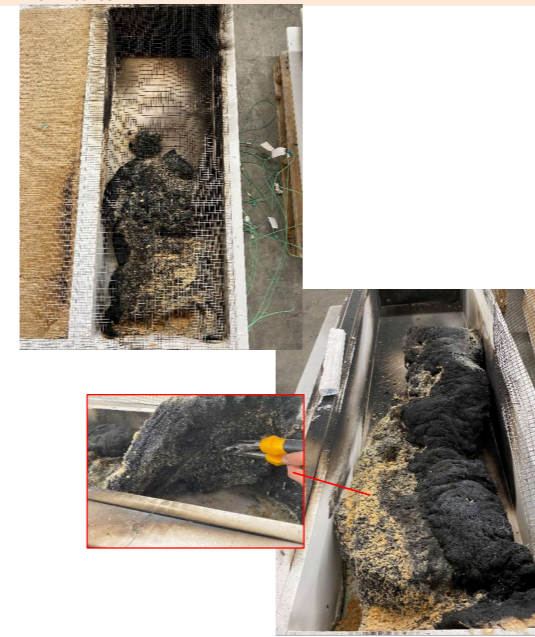
- 5.11 Isovlas

Waarneming voorafgaande test:  
 Vulgraad van testspecimen = 93%; inklinking door transport gemiddeld 7,2% (ca. 100 mm).  
 Waarneming na testbeindiging:  
 Hoogteverlies: ca. 50%  
 Dikteverlies (tot onaangestaste laag): 44-100%

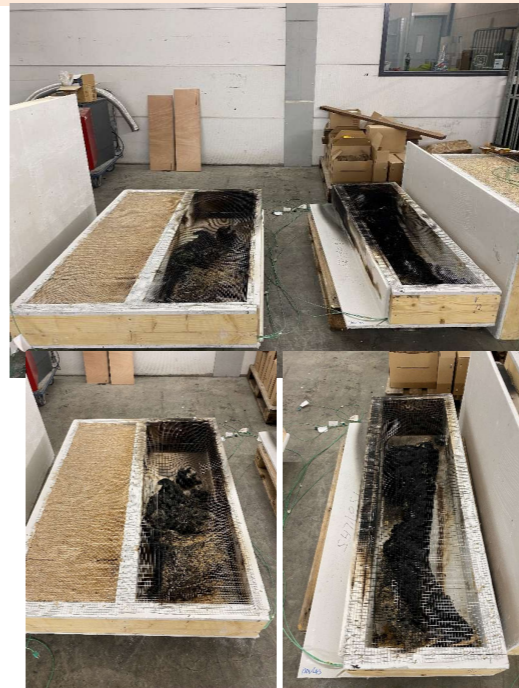
*Waarneming voorafgaande test:*  
 Vulgraad van testspecimen = 100%

*Waarneming na testbeëindiging:*  
 Het brandgedrag is vergelijkbaar met het gedrag van meting '5.11 Isovlas'  
 Hoogteverlies: 50%  
 Dikteverlies (tot onaangetaste laag): 44-100%

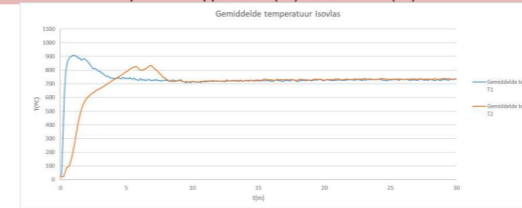
Gemiddelde temperaturen oppervlakte (T1) en onderkant (T2)

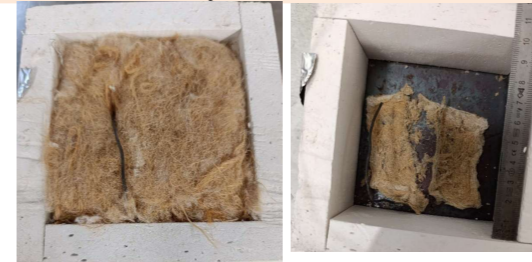
Foto's 19 en 20: Isovlas, 35 kg/m<sup>3</sup> - voor/na test

Waarneming voorafgaande test: Vulgraad testspecimen = praktisch 100%

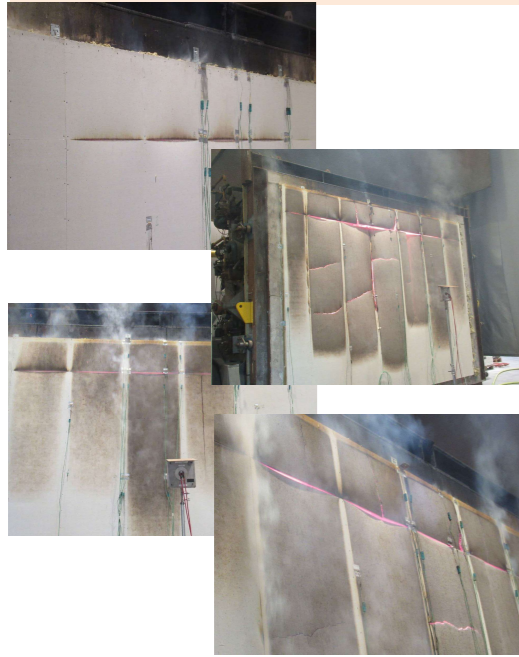
Figuur 8

*Waarneming tijdens test:*

*Tijdens de test werd na 18 minuten een horizontale gloeinaad zichtbaar. Na 22 minuten begonnen de gipsvezelplaten te scheuren. Op 24 minuten ontstond in vak 5 (vanaf de linkerkzijde) een verticale naad > 6 mm en > 150 mm lang, waarmee de prestatie E werd bereikt. Na 28 minuten volgden vlammen > 10 seconden bij de horizontale naad in vak 2 (vanaf de linkerkzijde).*

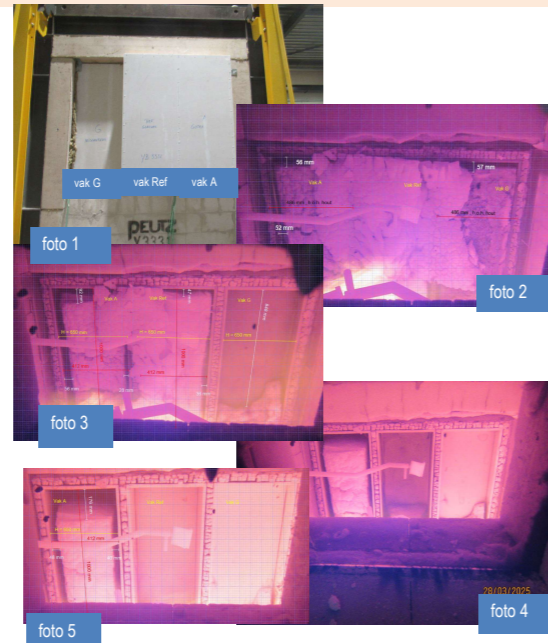
Waarneming tijdens test:

- Foto 1: Constructie, aanzicht niet-verhitte zijde
- Foto 2: Constructie, wegvallen MDF na 19 minuten beproeving
- Foto 3: Krimp, na 30 minuten beproeving
- Foto 4: Constructie, na 45 minuten beproeving
- Foto 5: Krimp na 60 minuten beproeving

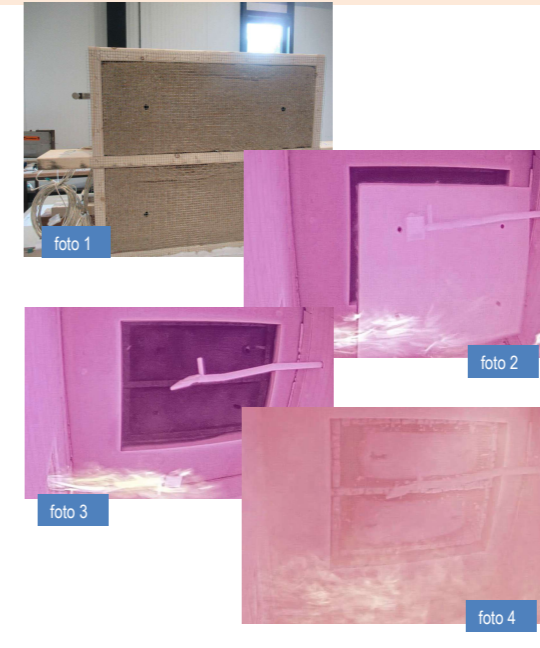
Waarneming tijdens test:  
 Foto 1: Constructie, vakvullingen (vanaf de vuurzijde)  
 Foto 2: Beproeving, (VZ) tijdens wegvallen beschermingsplaat na 45 minuten  
 Foto 3: Beproeving, (VZ) direct na het wegvallen beschermingsplaat na 45 minuten  
 Foto 4: Beproeving, (VZ) na 60 minuten

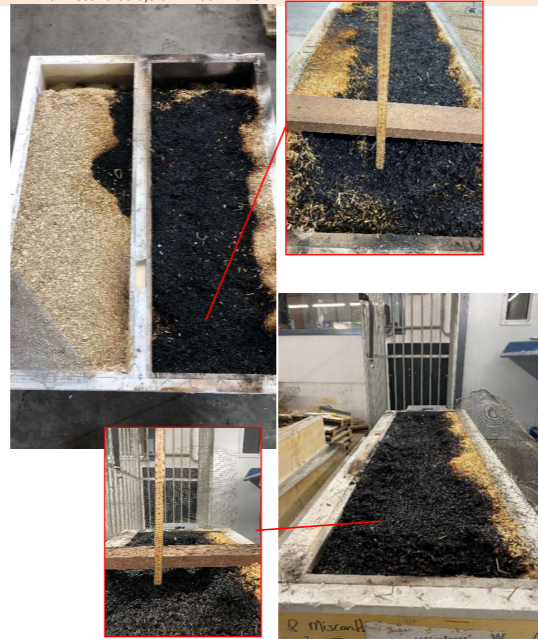
- 7.15 Miscanthus 0,5 cm - 150 km/m<sup>3</sup>

Waarneming voorafgaande test:  
 Vulgraad van testspecimen = 95%; inklinking door transport gemiddeld 5% (ca. 100 mm).

Waarneming na testbeindiging:  
 Hoogteverlies: ca. 12% (170mm)  
 Dikteverlies (tot onaangestaste laag): 22-52%; in mid-midsectie meer verbrand dan aan onderzijde.

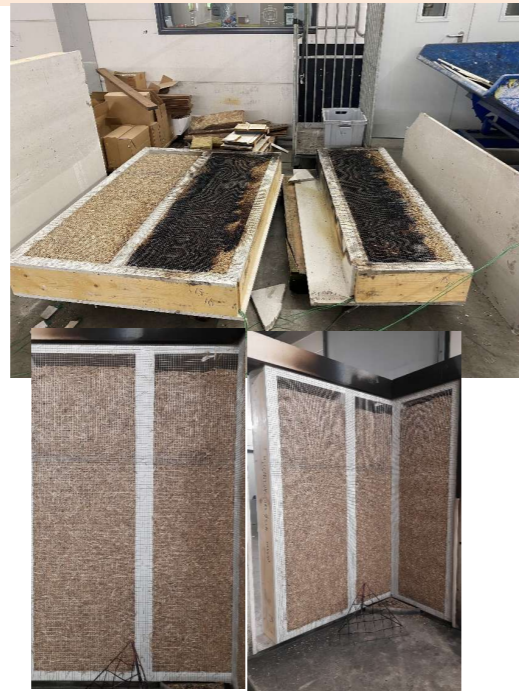
Waarneming voorafgaande test:  
Vulgraad van testspecimen = 95%; inklinking door transport in lange vleugel 5%

Waarneming na testbeëindiging:  
Het brandgedrag is vergelijkbaar met '7.15 Miscanthus 0,15 cm - 150 km/m<sup>3</sup>'  
Hoogteverlies: ca. 12% (170mm)  
Dikteverlies (tot onaangetaste laag): 22-52%; in mid-midsectie meer verbrand dan aan onderzijde.

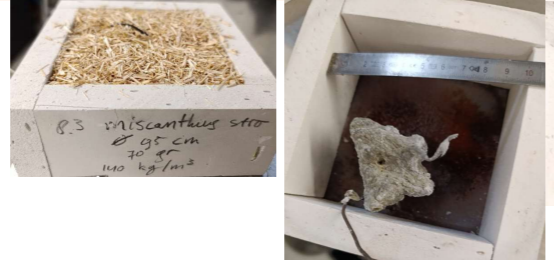
Foto's 13 en 14: Miscanthus stro Ø 0.5 cm, 150 kg/m<sup>3</sup> - voor/na test

Waarneming voorafgaande test: Vulgraad testspecimen = praktisch 100%

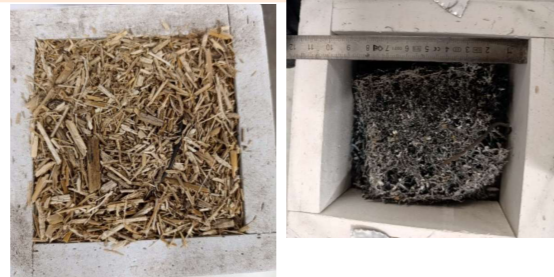
Foto's 21 en 22: Miscanthus stro Ø 2 cm, 140 kg/m<sup>3</sup> - voor/na test

Waarneming voorafgaande test: Vulgraad testspecimen = praktisch 100%

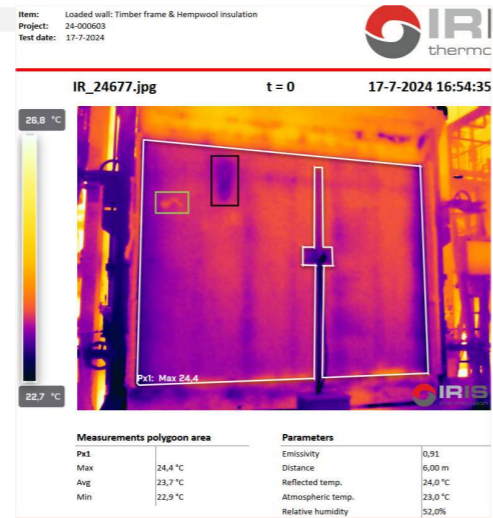
ENL-2024-Efectis-R000997 - EN1365-1 - Hennepwol  
HENNEPWOL  
Dun Agro Hemp Group  
Hennep isolatie FL  
35 kg/m3

Wandtype: Scheidingswand  
Stijl/regelwerk: 38x89 mm  
Beplating: 12,5 mm gipsvezelplaat + 9 mm OSB aan beide zijden  
Spouwzijde: n.v.t.

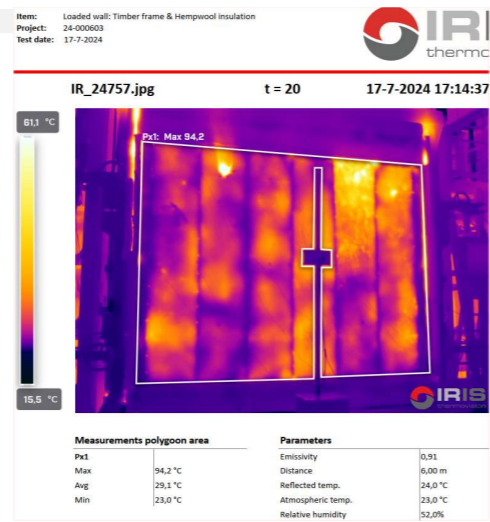
R-H geeft geen koeling (plaat is gecalcineerd) en OSB warmt snel sterk op

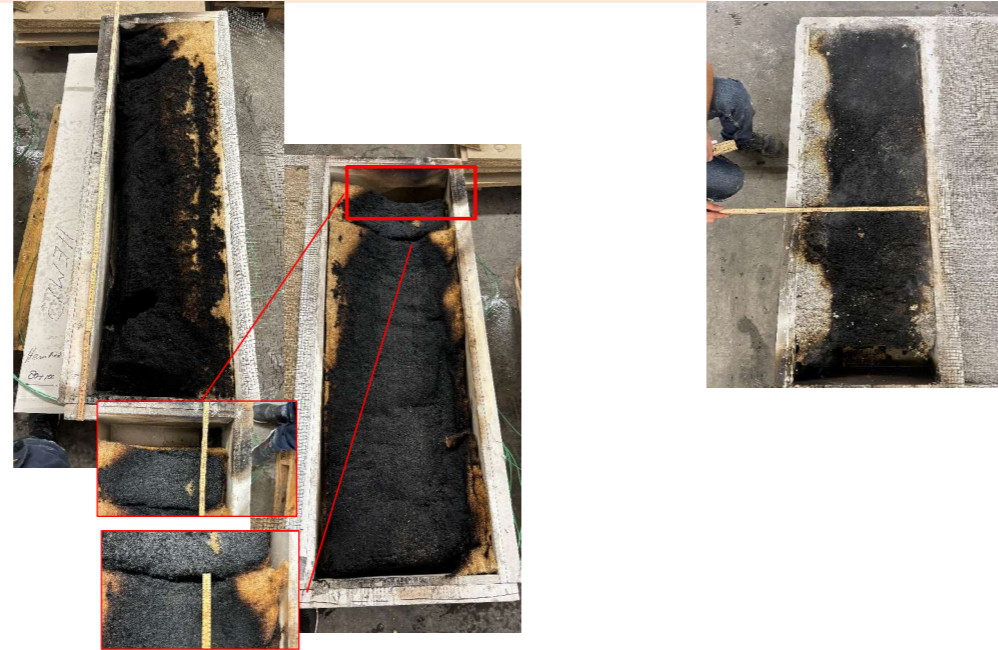
Kingspan - 2.5 Hemkor 39 - 45 kg/m<sup>3</sup>

Waarneming voorafgaande test:  
Vulgraad van testspecimen = 100%

Waarneming na testbeëindiging:  
Hoogteverlies: 7,2% (rechter foto).  
Dikteverlies (tot onaangetaste laag): 20-72%, afhankelijk van de positie. 20% aan de onderzijde van de lange vleugel. 72% en meer aan de linkerrand van de korte vleugel. Aangegeven scheur op de linker foto is +/- 2 cm breed.

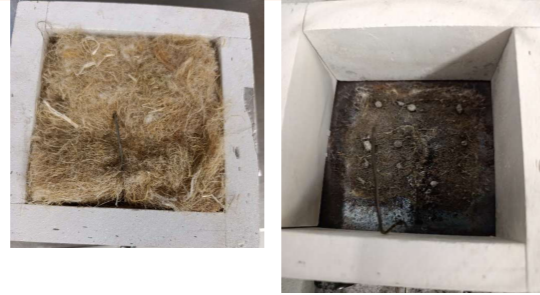
Foto's 15 en 16: HemKor 39 - 45 kg/m<sup>3</sup>. - voor/na test

Waarneming voorafgaande test: Vulgraad testspecimen = praktisch 100%

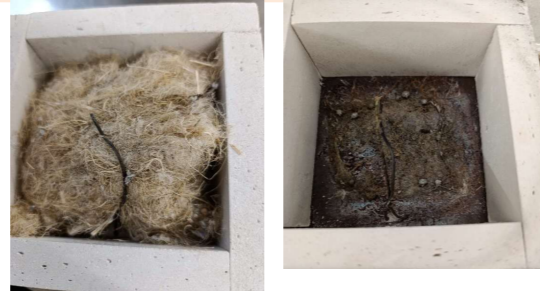
Foto's 17 en 18: Hennep Dunagro 35 - 40 kg/m<sup>3</sup> - voor/na test

Waarneming voorafgaande test: Vulgraad testspecimen = praktisch 100%

Waarneming na testbeëindiging:

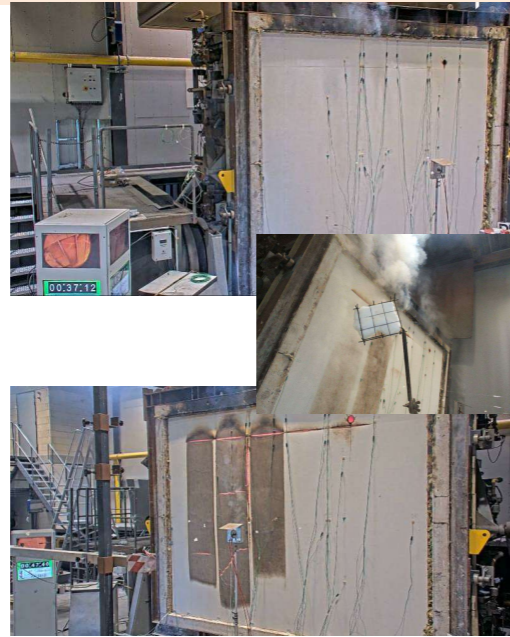
Waarneming tijdens test:

Tijdens de test ontstond na 19 minuten scheurvorming in de gipsvezelplaten. Na 34 minuten vielen stukken isolatiemateriaal in de oven. Na 37 minuten viel een WCD uit de wand, waarbij een opening van circa 25 mm ontstond en de prestatie E werd bereikt. Op 43 minuten werd een wattenkussen op de horizontale naad geplaatst zonder verkleuring of gloeien. Na 47 minuten werden grote openingen zichtbaar tussen de gipsvezelplaten ( $\geq 6$  mm over 150 mm). Ten slotte traden na 49 minuten vlammen langer dan 10 seconden op.

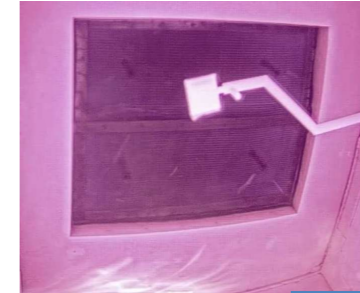
foto 2

Waarneming tijdens test:
