Montagefouten leiden tot lekkage

Het dak van een boerderijwoning is vernieuwd. De dakpannen zijn vervangen door metalen 'dakpanplaten' en de dakopbouw en onderconstructie zijn gewijzigd. Het nieuw aangebrachte dak lekt echter regelmatig. In de winter is er plaatselijk zelfs ijsvorming aan de onderzijde zichtbaar.

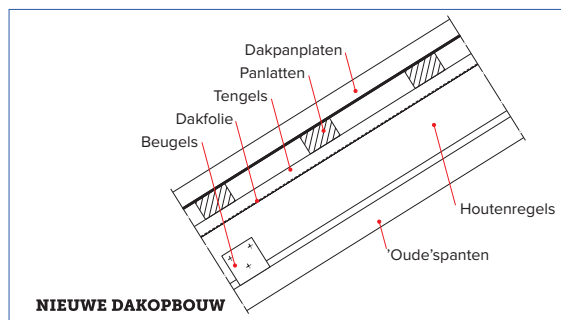
1 // Aan de onderzijde van de dakfolie ontstaat in de winter ijsvorming. 2-3 // Ook bij en achter de dakgoot vormen zich ijspegels. 4 // Binnenaanzicht van de nok van de boerderijwoning. 5 // Langsoverlap bij de dakpanplaten zonder bevestiging. 6 // De volgorde van plaatsing van de dakplaten wijkt af van de door de leverancier aangegeven volgorde. Plaatselijk zijn bij de overlap kleine delen van de platen afgeknipt. 7 // Bij een knik in het dak sluiten de platen niet correct op elkaar aan. 8-9 // Het zetwerk is plaatselijk niet correct afgewerkt.
