Bouwdetails deel 12: gevelisolatie met gepleisterde afwerking (I)

GEPLEISTERDE BUITENGEVELISOLATIE GEEFT PRIMA RESULTAAT BIJ ZORGVULDIGE UITVOERING

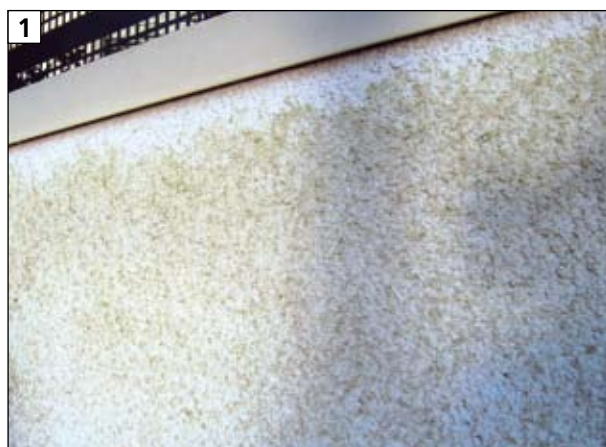
DETAIL 1:
Vervuiling door onvoldoende overstek.

Dakranddetails zijn belangrijk. Als bijvoorbeeld muurafdekkers een te klein overstek hebben ontstaat onder de dakrand een plaatselijke verkleuring van het pleisterwerk. Water dat over de dakrand loopt wordt direct langs het pleisterwerk afgevoerd. Voor een aluminium of betonnen muurafdekker wordt een overstek van 30 tot 40 mm aanbevolen (zie Detail 1). Overigens is een te groot overstek ook niet goed. Hierdoor kan namelijk een aftekening ontstaan ten opzichte van de rest van de gevel. Dan wordt gesproken van 'verschoning' in plaats van vervuiling.
